Протокол (отчет) от 28.06.17. Испытания генератора высокочастотных электромагнитных импульсов.

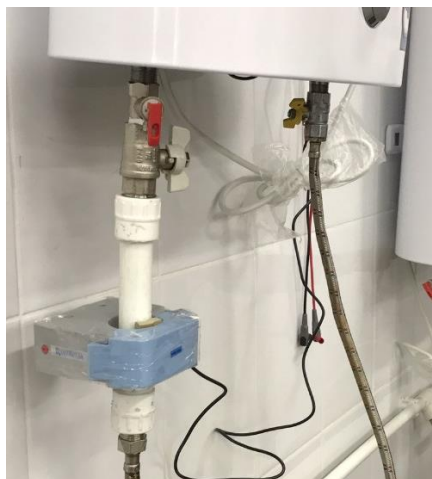
На трубе перед входом холодной воды установлен генератор высокочастотных электромагнитных импульсов (см. фото) подключен к блоку питания и вставлен в сеть 220-230В

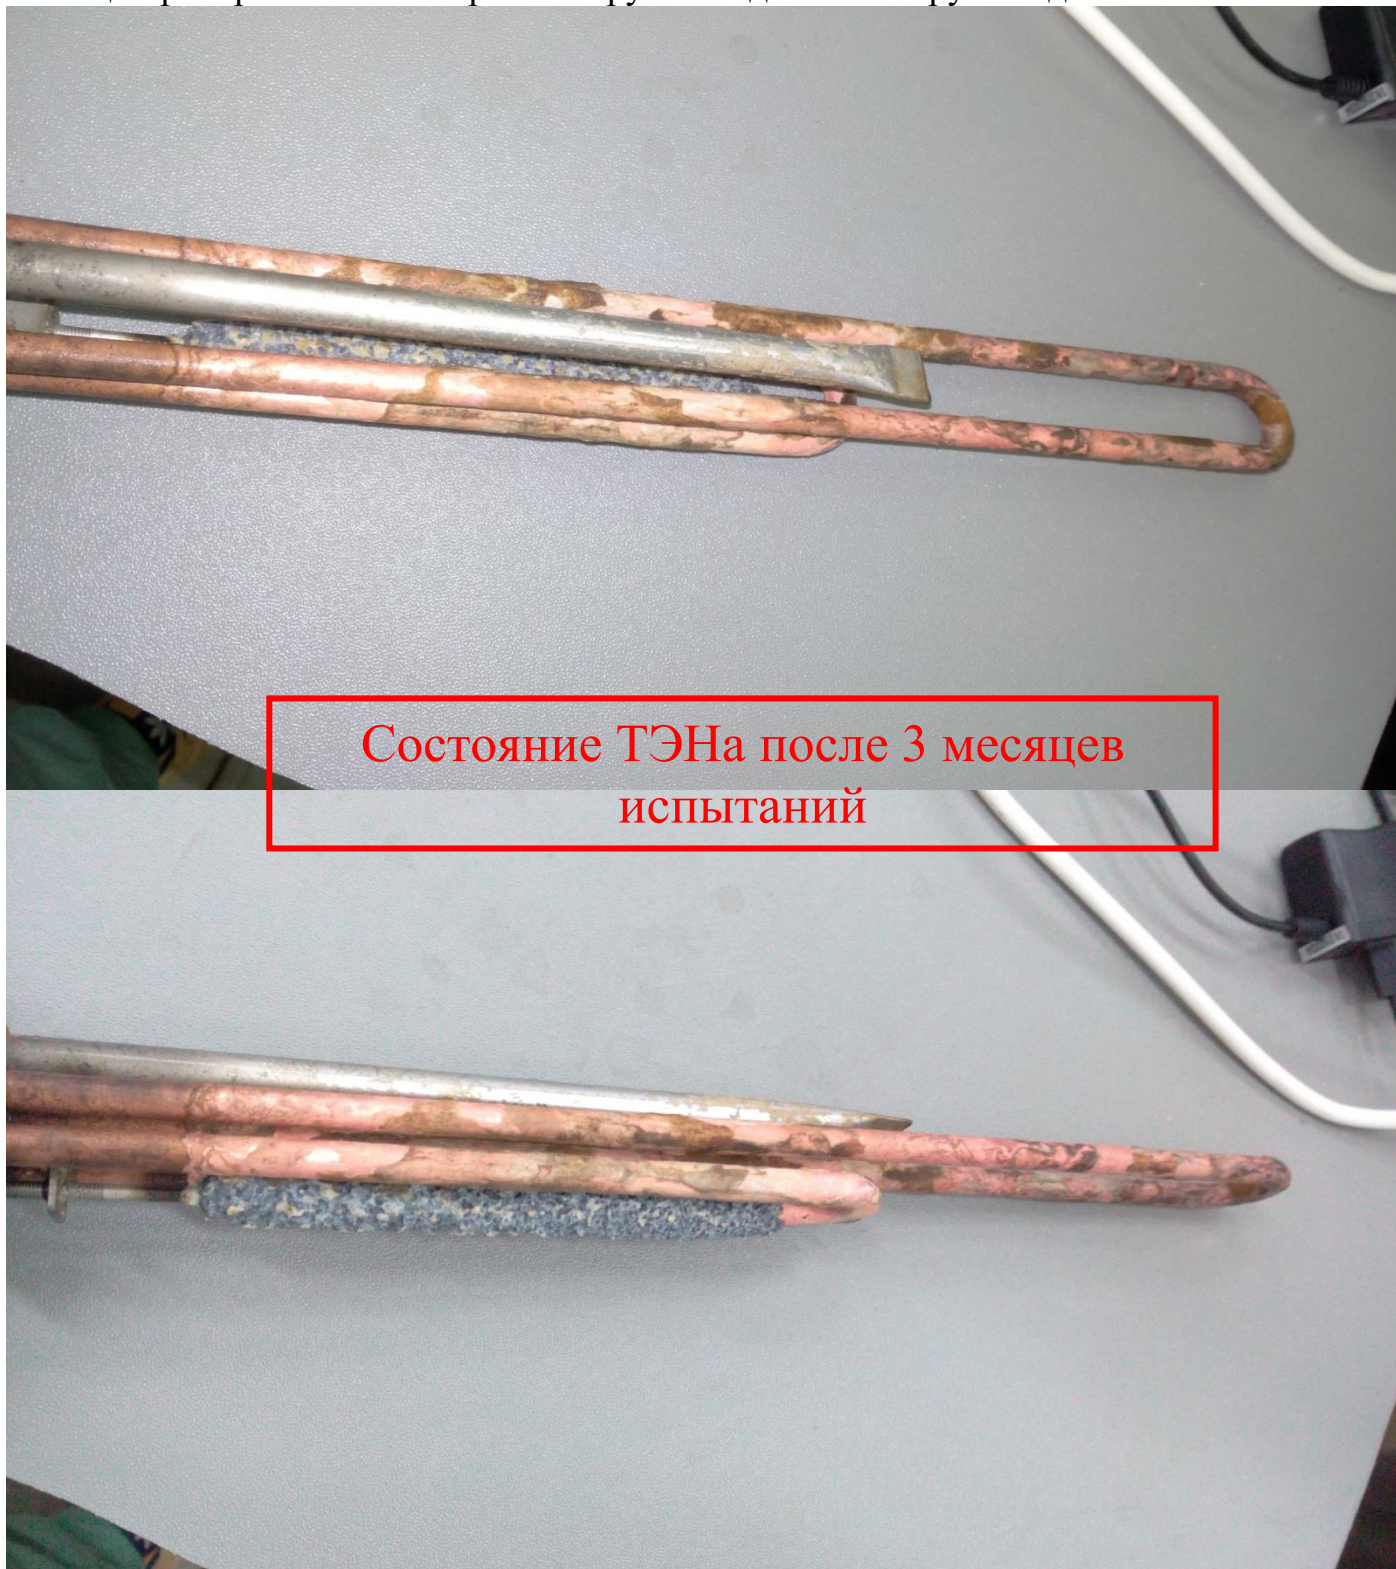
Состояние ТЭНа после 3 месяцев испытаний

Вывод: После 3 месяцев испытаний налет на ТЭНе стал мягким, его можно удалить руками, протерев поверхность ТЭНа не прилагая больших усилий. ТЭН практически весь очистился. Магниевый анод растворился практически на половину (с момента первого включения прошло 5 месяцев).
